生品神社 神楽殿の下座について

(所在地 太田市新田市野井町1972)

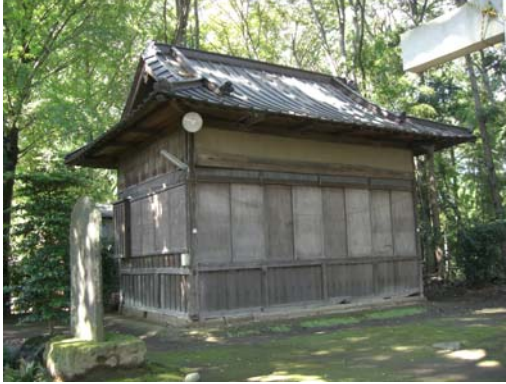
写真1 神楽殿 外観

社殿に向かい参道を進み、朱色に塗られた大鳥居から数えて三つ目の鳥居を潜ると、左側にあるのが神楽殿(写真1)である。木造平屋建て入母屋造り銅板葺きで、氏子中の古老によれば、新田公舉兵六百年祭(昭和8年開催)の時に造ったものという。

たが解体してしまつたという。しかし、現神楽殿を詳細に観察すると、両妻側の虹梁に渦巻きや若葉模様の線彫りが認められることから、旧神楽殿の材木を一部使用したものと考ええる。

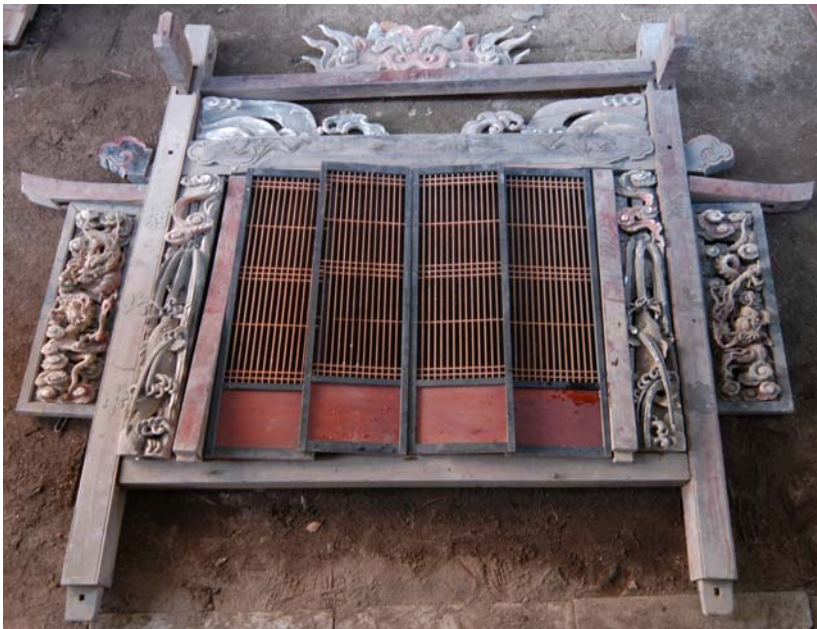
写真2 下座

下座を宝物殿から運び出し、限られた時間の中で不完全ながらも、仮りに並べたのが写真2である。部材の数から判断して一対の下座が納められているようである。柱間は5尺1寸となり、柱間中央に繊細な縦格子戸を嵌め、その両側に鯉が滝を昇る様を高肉透かし彫りした小壁板を嵌め込む。柱の外側には、龍と雲を高肉透かし彫りとした脇障子を備える。

このように、当社社で保存する下座は不完全な仮置きでの確認ながらも、随所に高肉透かし彫りをした彫刻が施される豪華な造りの下座となっていることが認められ大変貴重である。今後は本格的に組み立て、制作年代の考察も含めた下座の全貌を明らかにすることが求められる。さらに、適切な修理の上、永久に保存することが妥当であると考える。

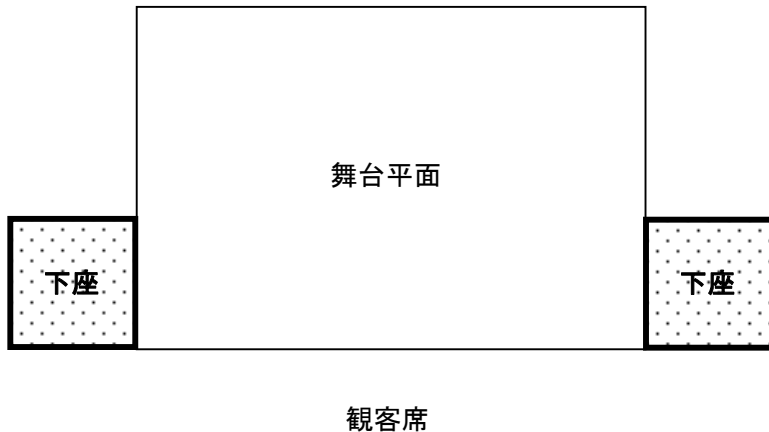
舞台と下座との関係図

ところで、社務所の北にある宝物殿の内部を調べたところ、組み立て式の「下座」が納められていることを発見した。下座とは、地芝居（村歌舞伎）を上演する際に、舞台上に接して左右の外側に設ける装置であり、義太夫の演奏場所の前に置かれたものを「チヨボ下座（又は謡い下座）」、三味線などのお囃子の前に置かれたものを「お囃子下座（三味線下座）」と称す。互いに対称形を成して置かれる。
